## Patches zu V2:

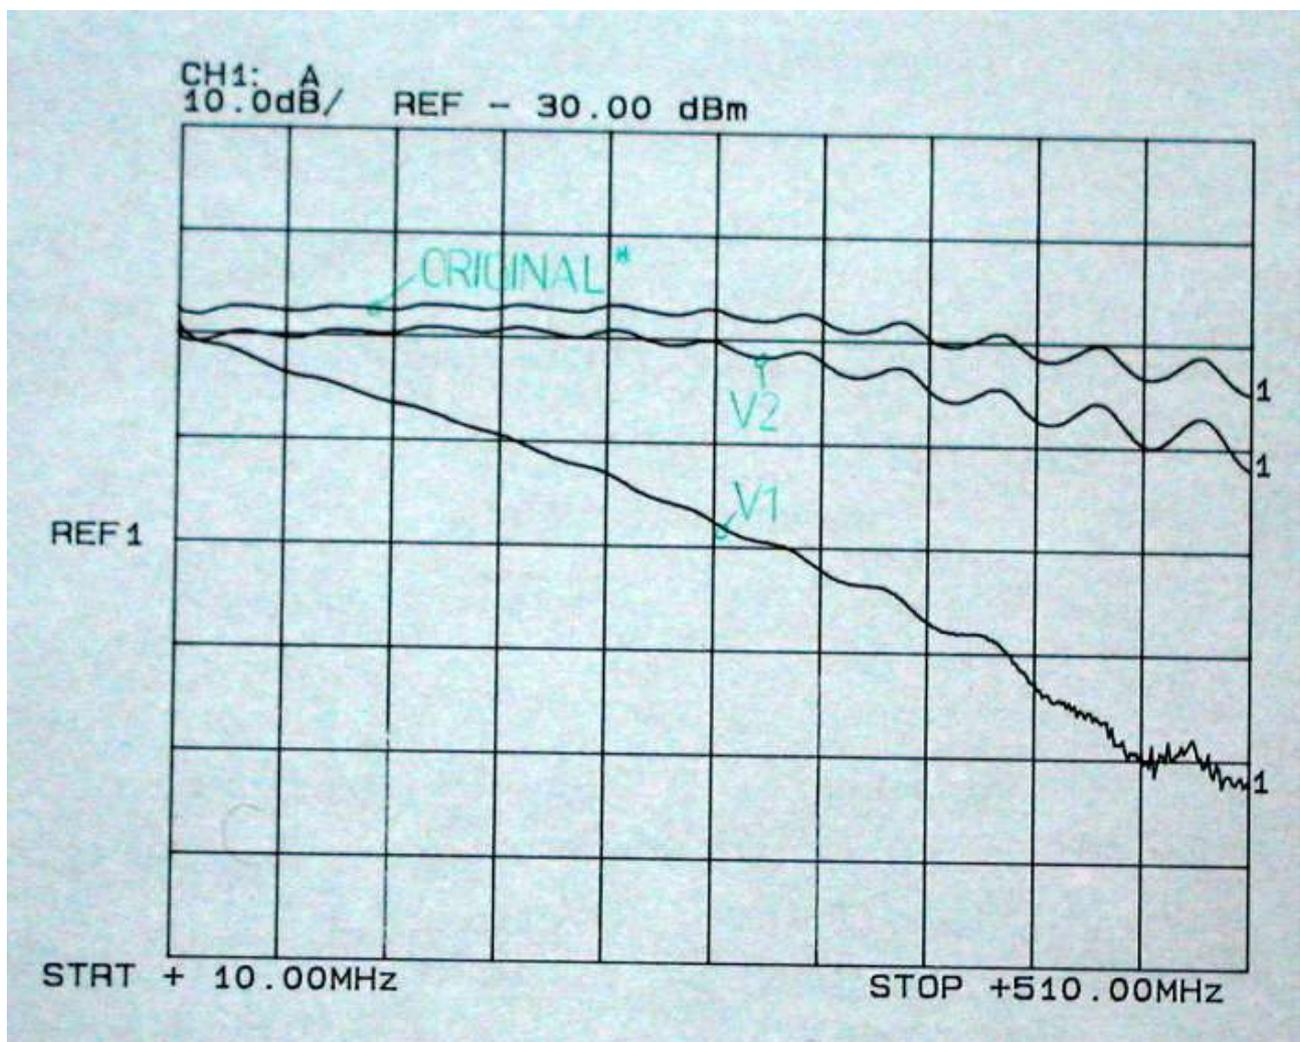
Das Ergebnis kann sich aber sehen lassen: Das Gepatchte Replacement (V2) sieht fast genau so aus wie das Original (um+2dBm nach oben geschoben) und wesentlich besser der erste Versuch (V1):

Auf Nachfrage in diesen Elektronik-Newsgruppen stellte sich heraus, dass es kein besseres pinkompatibles Transistorpaerchen als das BC847S gibt. Vorgeschlagen als Einzeltransistor wurde u.a. der BFS17, der auch gut und guenstig zu haben ist. Ergo wurden auf einer Platine die vier BC847S im Signalpfad durch je zwei BFS17 ersetzt und vorsichtshalber wurden die 1N4148 gleich mit durch BAT68-6/halbe ersetzt– und dieser Patch war die Hoelle!
